NUUK BYATLAS

NUUK BYATLAS - EN HOVEDSTADS ANSIGT OG RØDDER

BYGNINGER OG KULTURMILJØER

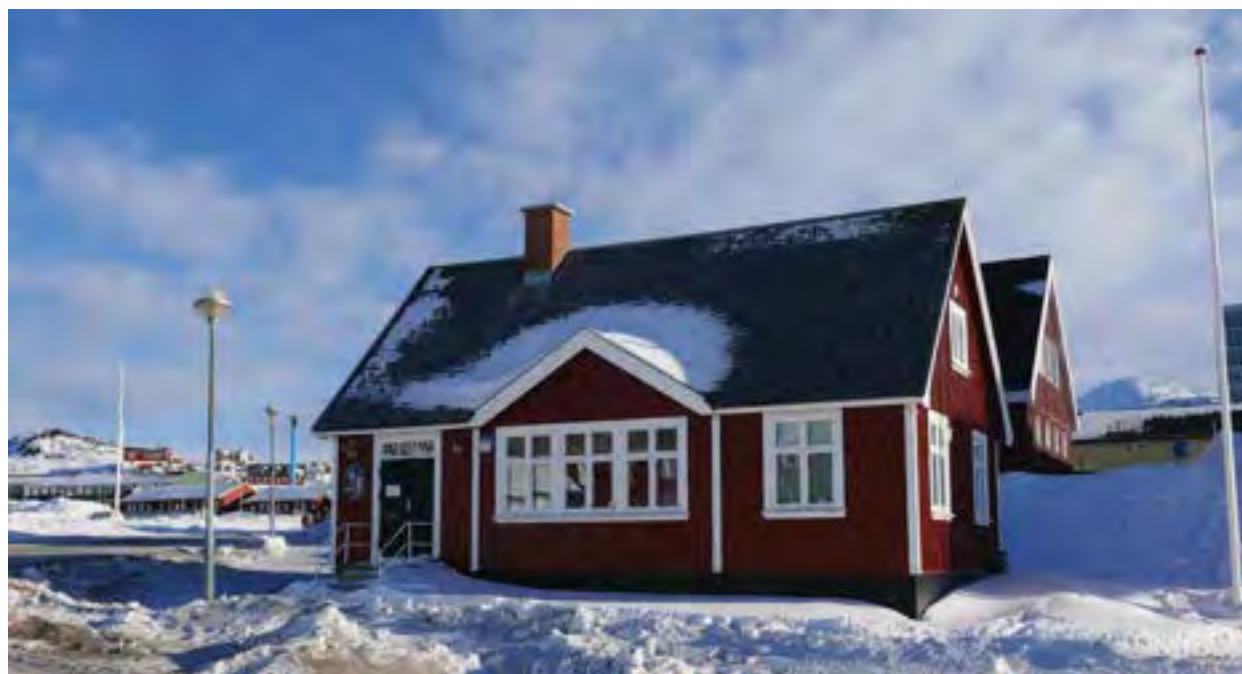
B-68 LANDSTINGETS MØDESAL

Arkitektonisk værdi	5
Historisk værdi	5
Tilstand	5
Værdi ift. kulturmiljø	5
Originalitet	5
Samlet værdi	5

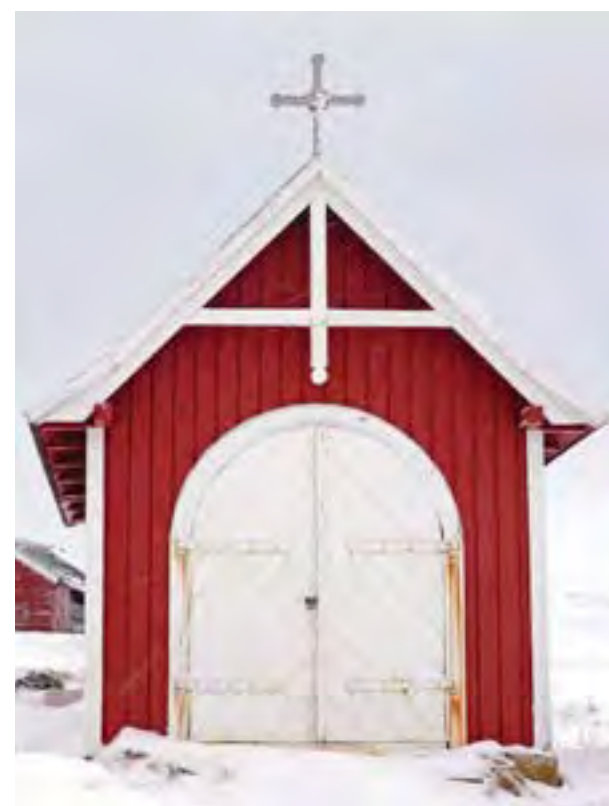
Bindingsværkskonstruktion beklædt med rødmaledede brædder, vertikalt monteret. Port og vindue er i træ. Porten er beslået med stabelhængsler der er stærkt rustangrebne og misfarver træværket. Tagets langside har opskalket udhæng med synlige bjælkeender.

Umiddelbart ser bygningen ud til at være i fin og velholdt stand, dog skæmmer de rustanløbne porthængsler det overordnede indtryk.

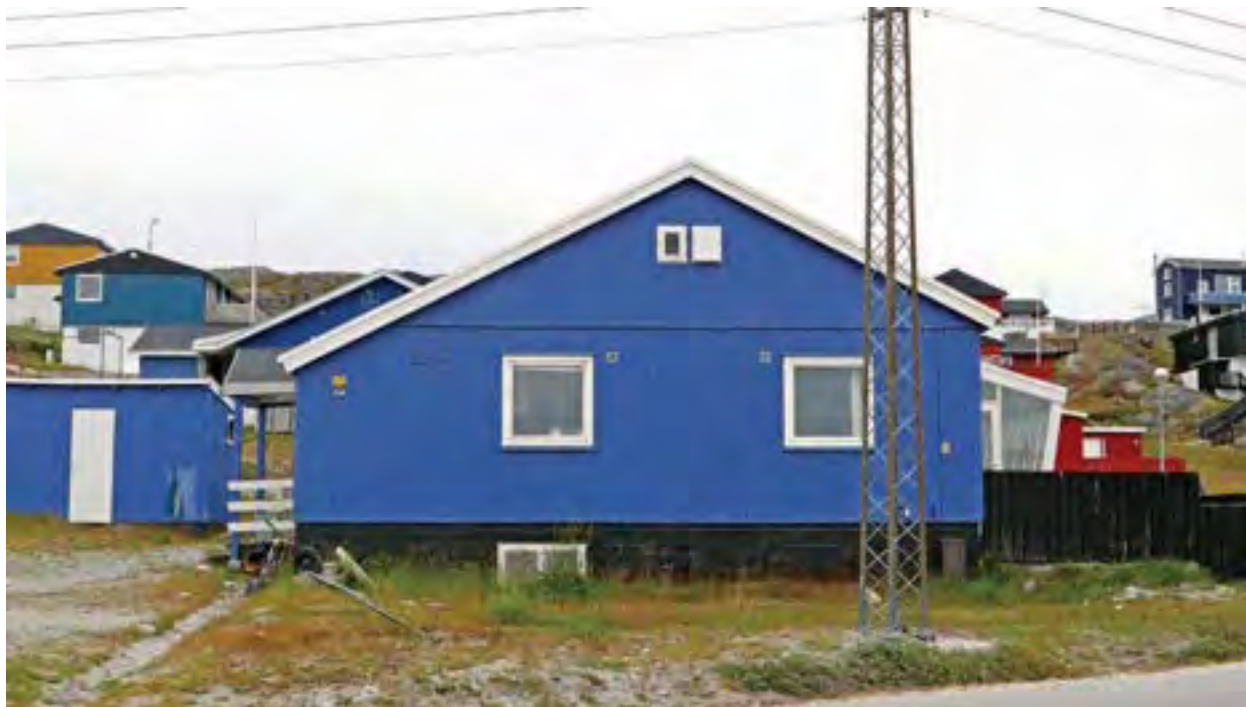
B-214 TYPEHUS TYPE THERMO

Arkitektonisk værdi . . .	2
Historisk værdi	4
Tilstand	4
Værdi ift. kulturmiljø . .	4
Originalitet	3
Samlet værdi	4

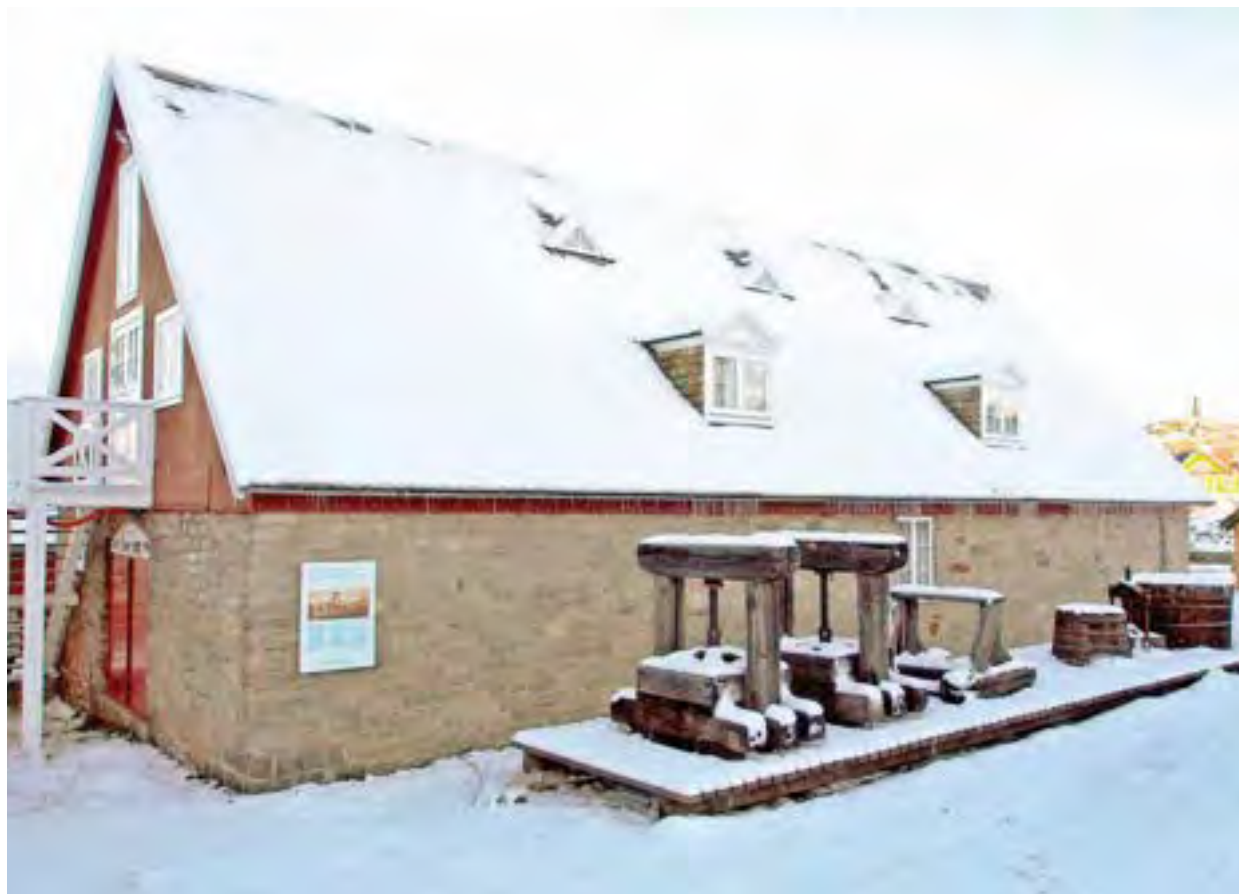
B-1859 STENPAKHUS

Arkitektonisk værdi	4
Historisk værdi	5
Tilstand	5
Værdi ift. kulturmiljø	4
Originalitet	4
Samlet værdi	5
